Nové tunely na vysokorychlostní trati Nürnberg - Ingolstadt, úsek „Mitte“

Mgr. Jiří Zmítka, ILF Consulting Engineers, spol. s r. o.

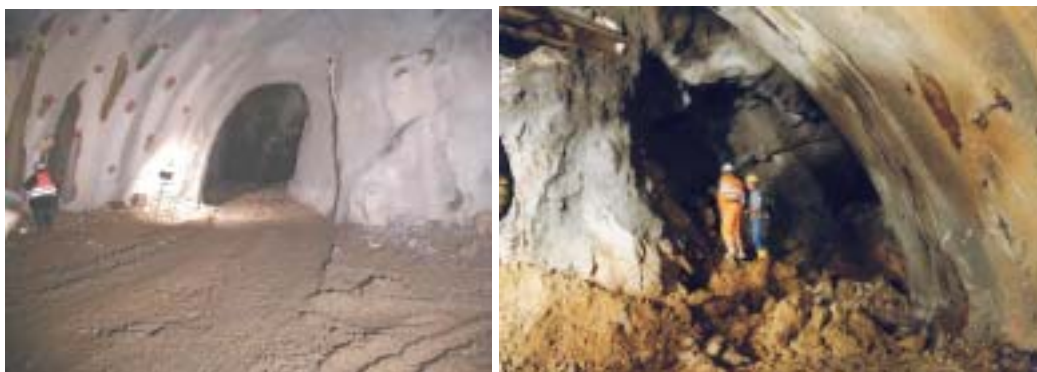
(obr. č. 1,2) jeskyně zastížené během ražby tunelu Irlahüll

Severní ražba probíhala v poměrně kvalitní hornině a problémy s krasovými dutinami se nevyskytovaly tak často. Několikrát se objevily nevelké podzemní „kanály“, kterými protékaly drobné podzemní toky. Při začišťování profilu jádra ve staničení 335 m (zhruba 200 m za čelbou kaloty) došlo náhodně k otevření nevelkého otvoru, jenž zpřístupnil zhruba 2 – 5 m širokou trhlinu situovanou kolmo k ose tunelu. Rozměry dutiny na jejímž dně tekla velký potok dosahovaly až 50 m hloubky a více než 100 m délky. Jelikož se tunelu prakticky nedotýkala, byla ponechána v původním stavu, pouze oblast v jejím okolí byla detailněji prozkoumána a poté dodatečně zpevněna a prokotvena.

Častý a mnohdy zcela neočekávaný výskyt dutin, jejichž rozsah předčil původní očekávání, vedl k nutnosti zpětného detailního ověření jejich rozsahu. Nejjednodušší se jevílo využití geofyziky. Pro výběr dodavatele geofyzikálních měření byl vybrán 100 m dlouhý úsek tunelu, ve kterém došlo k ověření rozsahu a velikosti dutin již během ražby. Geofyzikální měření však buď nebyla schopna dutiny detekovat vůbec nebo poskytovala pouze nedostatečné a nejednoznačné výsledky. K detekci dutin proto sloužilo zdlouhavé a pracné předvrtávání plnoprofilových vrtů do dna tunelu. Stejně jako v případě předvrtávání čelby se dokumentovala rychlost vrtání a barva výplachu. Dodatečné práce IG průzkumu značně zpomalily stavbu tunelu.

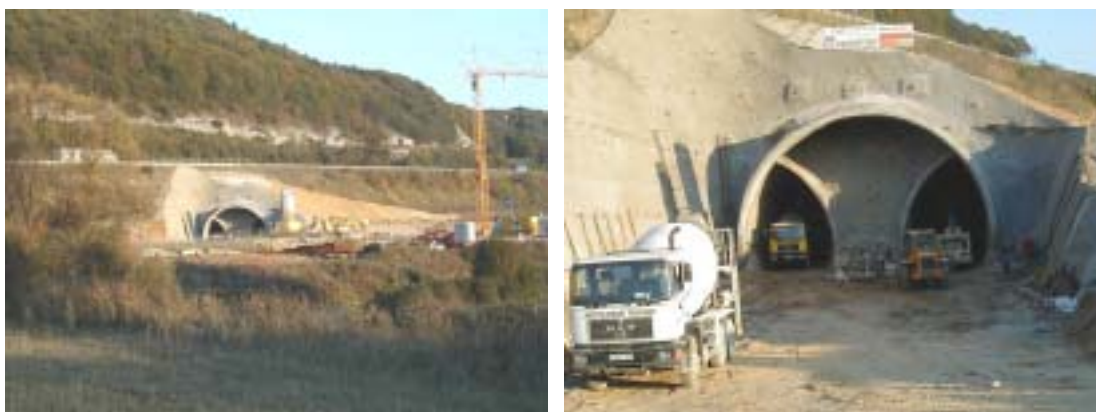
(obr. č. 3,4) pohled na severní portál tunelu Irlahüll

Severní portál tunelu Irlahüll (viz obr. č. 3,4) je situován ve svahu pod šestiproudou dálnicí A9. Z tohoto důvodu bylo nutno zajistit maximální stabilitu výrubu a deformace nadloží omezit na minimum.

První fázi prací představovalo přisypání přítěžovacího násypu ke stávajícímu násypu dálnice, z jehož etáže se realizovalo přikotvení části portálového svahu pramencovými kotvami. Vlastní ražba začala pod ochranou v předstihu navrtaného deštníku z mikropilot. V celém úseku pod dálnicí probíhala ražba s vertikálním členěním výrubu a s důrazem na rychlé uzavření dílčích profilů. Díky provedeným opatřením proběhl podchod dálničního tělesa bez vážnějších problémů a bez negativních projevů tunelování na konstrukce v nadloží.

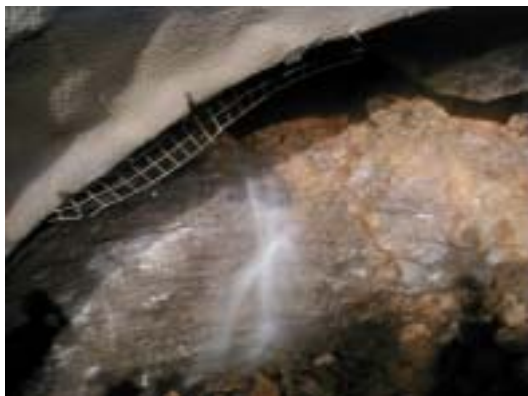
(obr. č.5) podzemní potok v tunelu Euerwang

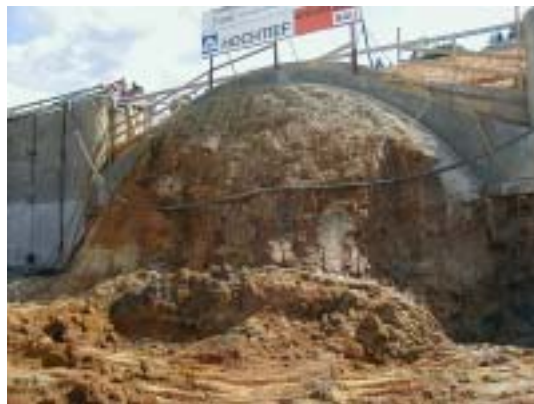
(obr. č.6) želva, tunel Euerwang – Nord

Portálový úsek je řešen želvou délky 48 m (obr.č.6). Vzhledem ke specifickým geologickým podmínkám byla želva vybetonována mezi dvě pilotové stěny a sloužila tak jako rozpěra a náhrada kotvení pilotových stěn.
